INFORME DE ADECUACIÓN DE BAR-RESTAURANTE EN EDIFICIO DE ANTIGUA LONJA EN MUTRIKU.

FEBRERO 2016

DOCUMENTO A_.MEMORIA

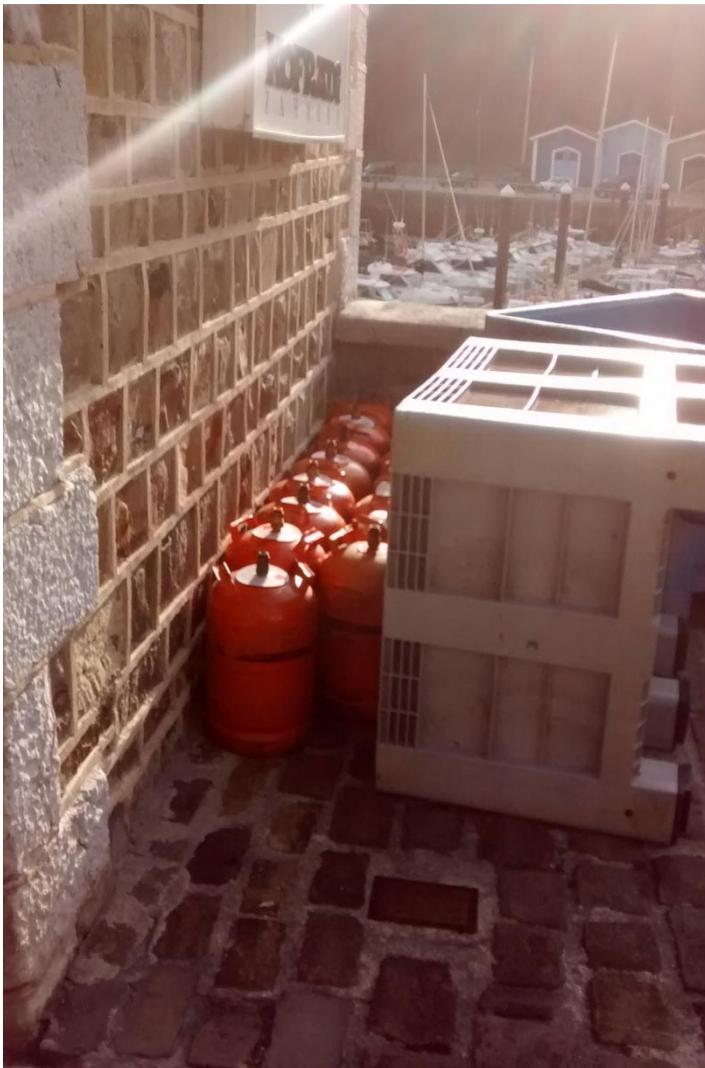
Actualmente las instalaciones de fuego de la cocina funcionan con gas butano. Debido a la falta de espacios de almacenaje las bombonas de reserva son acumuladas directamente en la calle, generando un potencial foco de riesgo además de contribuir a la degradación de la imagen del edificio.

Se propone la posibilidad de llevar la acometida de gas hasta el edificio lo que permitirá racionalizar las fuentes de energía así como la modificación de los equipos de fuego de cocina a gas natural.

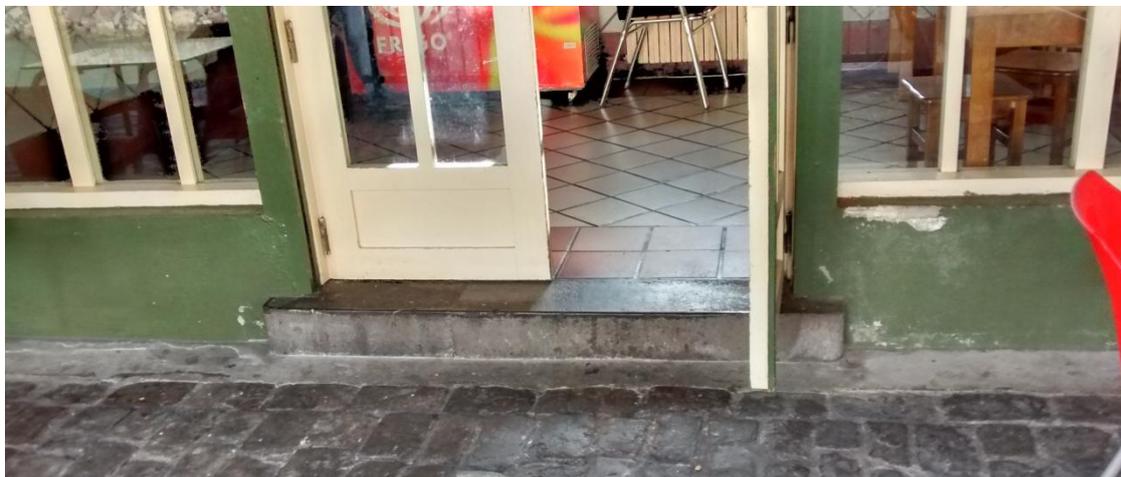
La planta baja se encuentra unos 15 cm. por encima de la rasante de urbanización , haciéndose necesario salvar un escalón para acceder al espacio de bar-restaurante así como al hueco de escalera de acceso a plantas altas.

Para facilitar el acceso al espacio de bar restaurante se propone la ejecución de una rampa frente a la puerta que elimine el escalón existente.

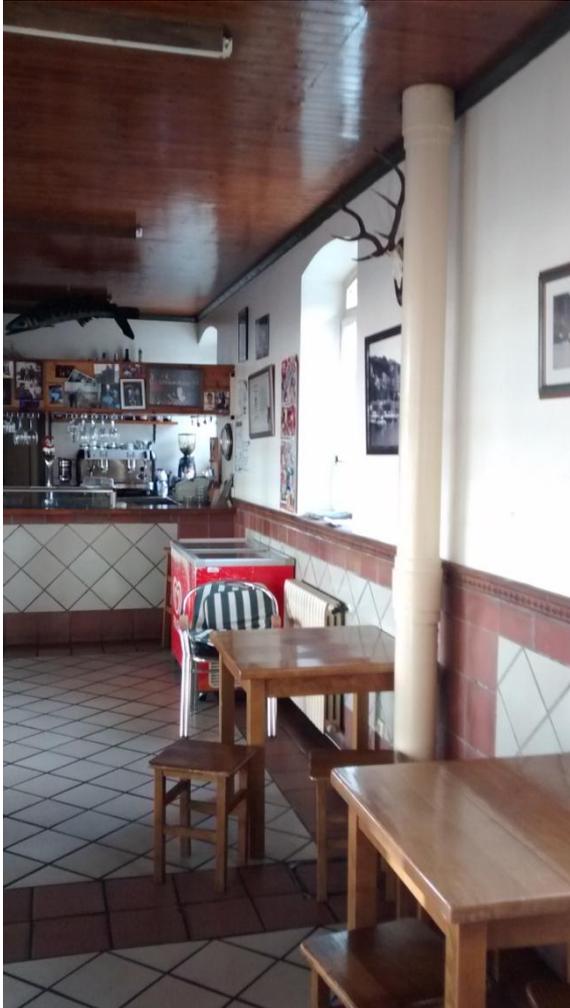
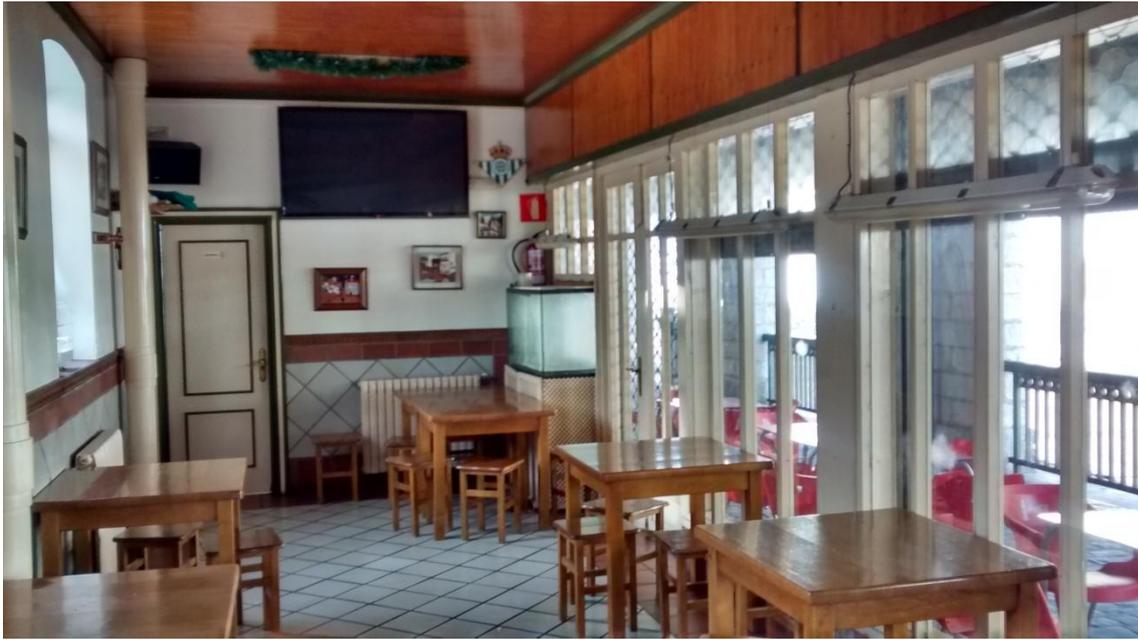
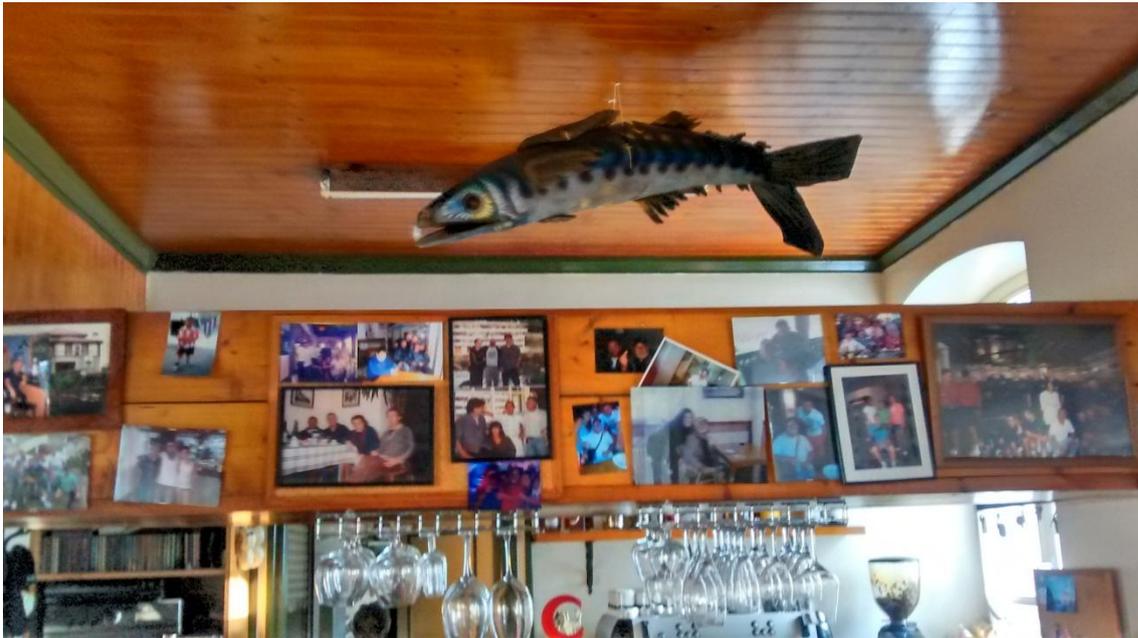
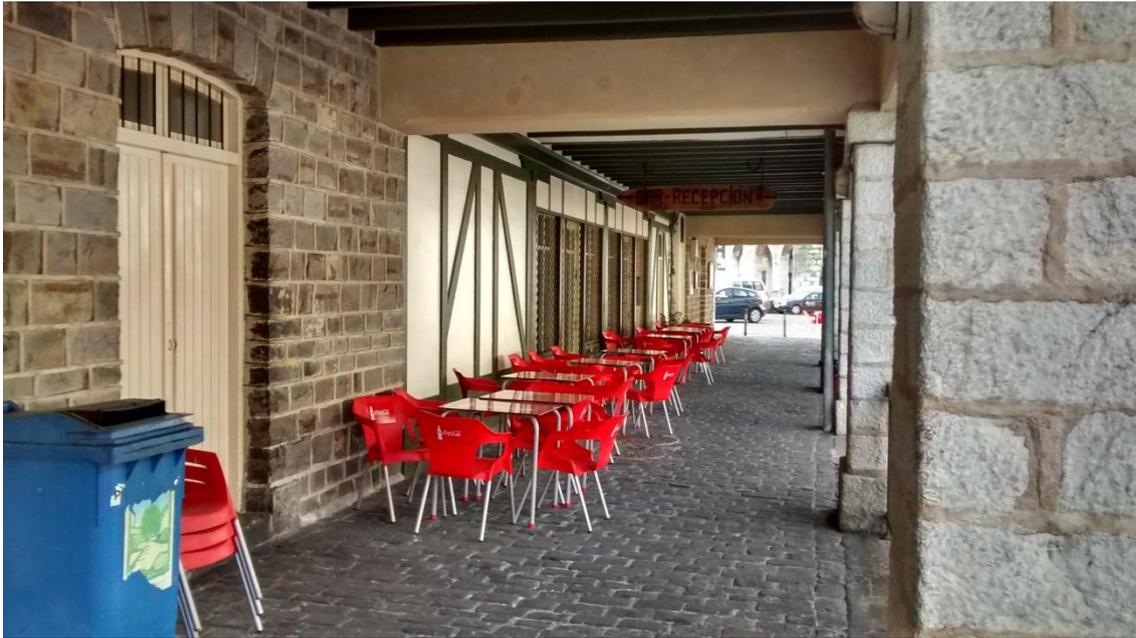
El espacio de comedor, aparentemente en buen estado de conservación, sin embargo presenta una imagen poco atractiva y decadente que no ayuda al potencial desarrollo del establecimiento. Este hecho se ve reforzado por la colocación de mobiliario inadecuado y/o publicitario.

Dado el alcance de la intervención parece lógico plantear una reforma integral de todo el espacio de bar restaurante que, además de adaptar sus espacios de servicio, sirva para renovar la imagen general tanto del espacio interior, como de la terraza exterior.

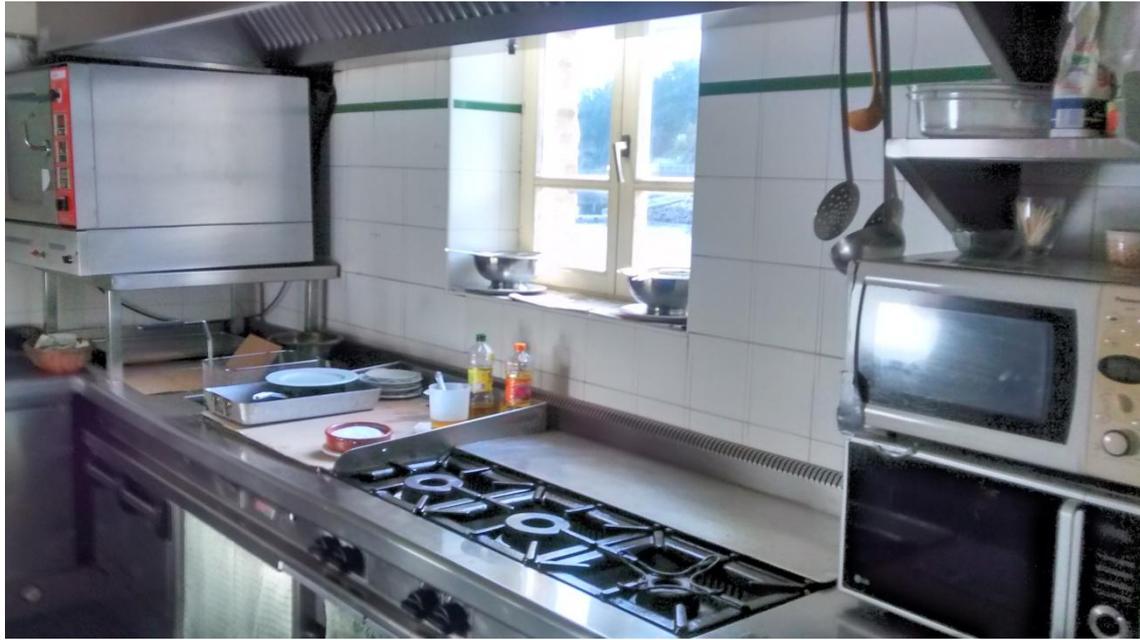
En un primer análisis del equipamiento de cocina se aprecia que la maquinaria está obsoleta y en el caso de algunos aparatos en deficiente estado de conservación. Se ve un equipo de cocina de 6 fuegos donde tres están anulados. Igualmente existe una plancha anulada que se utiliza como encimera.

En esta foto se aprecian 3 fuegos y la plancha anulados y cubiertos con cartones

Sería necesaria una reforma integral de la cocina, tanto del espacio y acabados superficiales como de equipamiento industrial, para adaptarla a normativa de sanidad, protección contra incendios y poder dar de alta una nueva actividad ajustada a normativa actual.

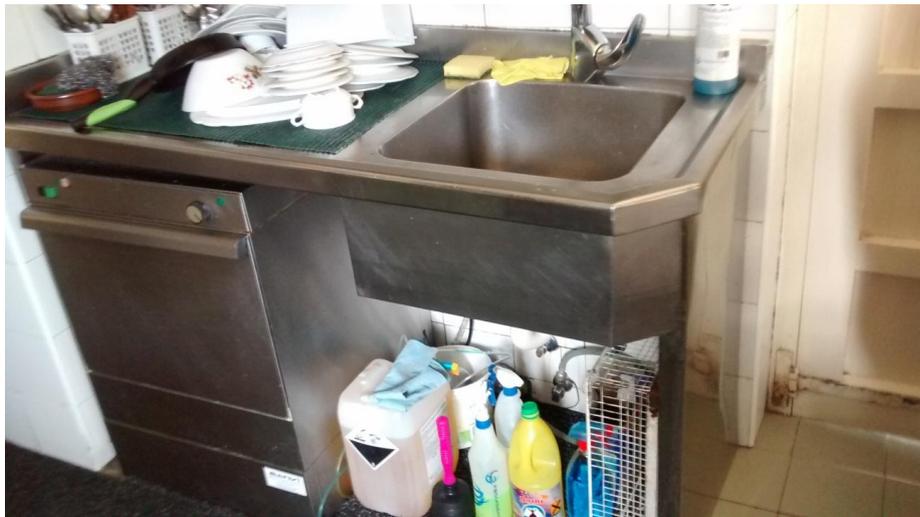
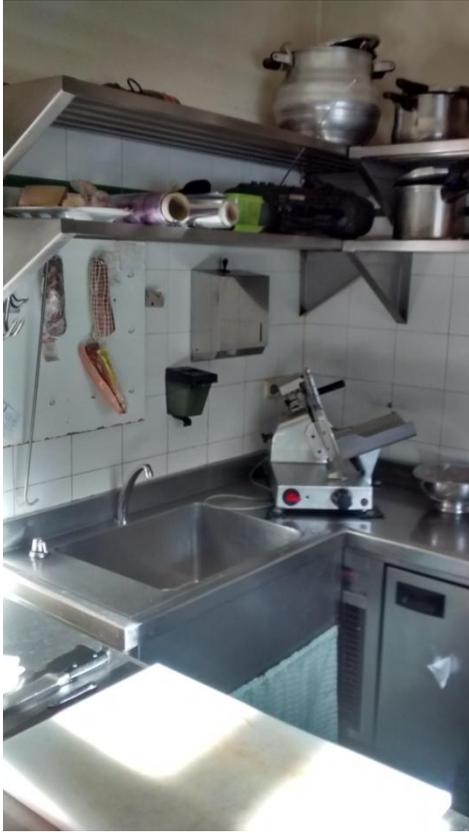
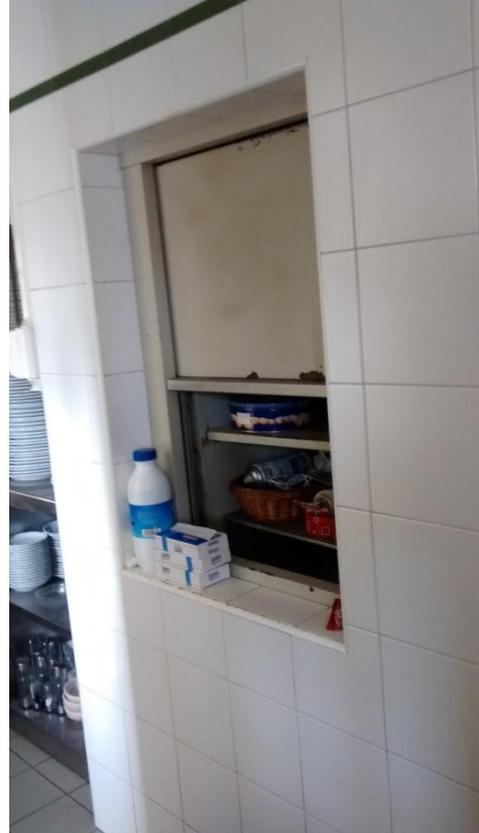
La evacuación también parece insuficiente dado el gran volumen de maquinaria y quemadores de gas instalados.

Los servicios higiénicos de lavado tanto de producto como de menaje son insuficientes y fuera de norma.

Esta cocina no cumple con los criterios de sanidad en lo relativo a mobiliario, (estanterías cerradas con cortinas) manipulación de producto fresco, circuitos de limpio y sucio, instalaciones higiénicas y puntos de lavado.

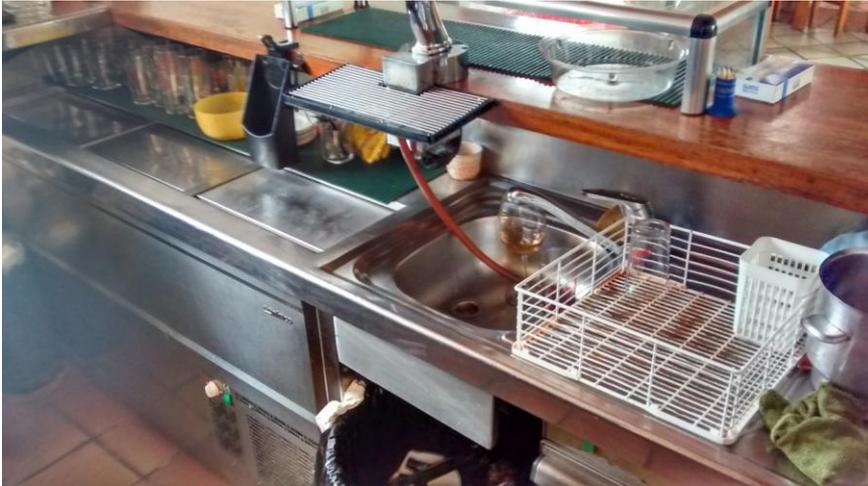
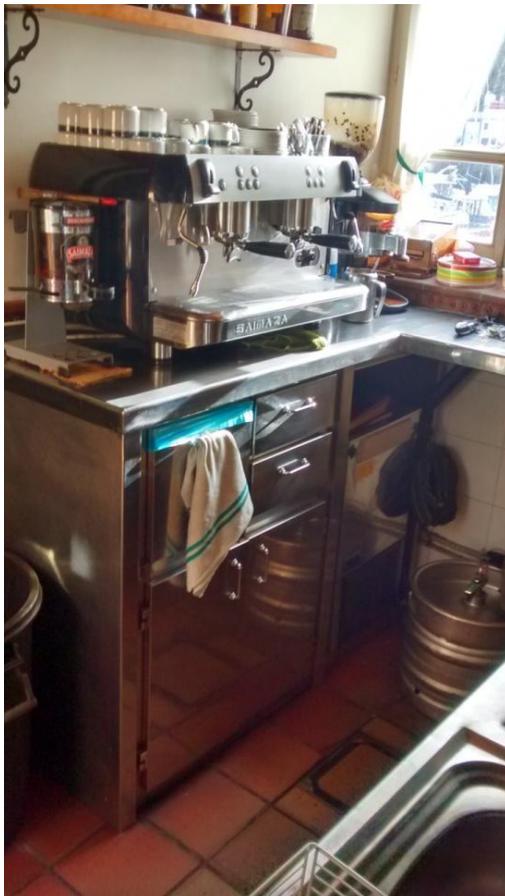
La barra de bar presenta deficiencias en la instalación de saneamiento e igualmente presenta una imagen de local de bajo nivel.

El espacio de barra de bar es insuficiente para el número de aparatos instalados presentando un desorden y acumulación de elementos auxiliares que contribuyen a una imagen deficiente del establecimiento.

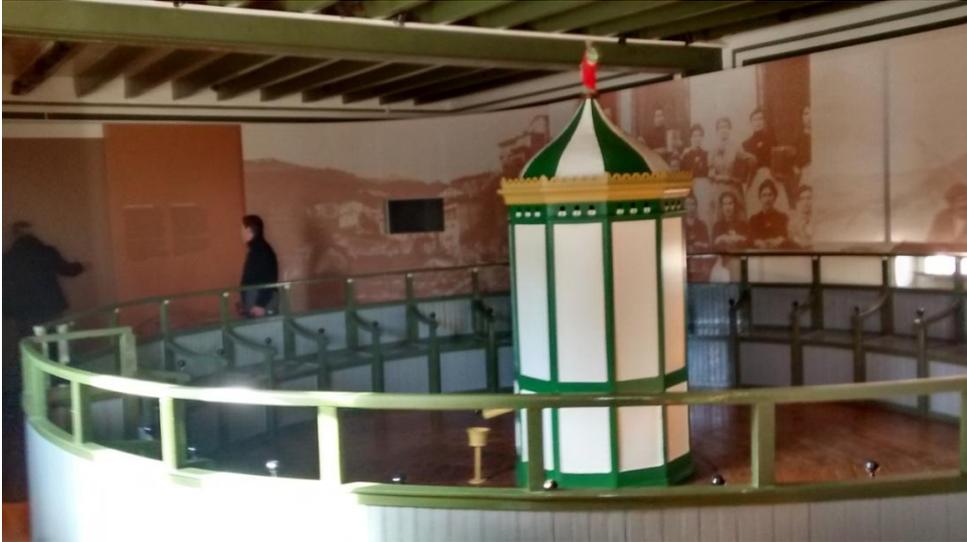
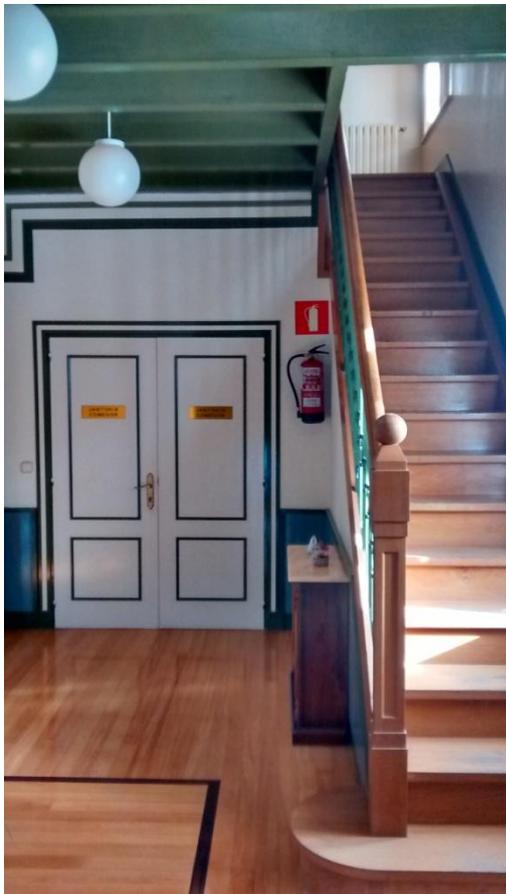
El espacio en planta primera, donde se encuentra el mueble_máquina de subasta de pescado se encuentra en buen estado de conservación aunque condiciona la accesibilidad y el posible potencial de desarrollo del albergue situado en planta segunda.

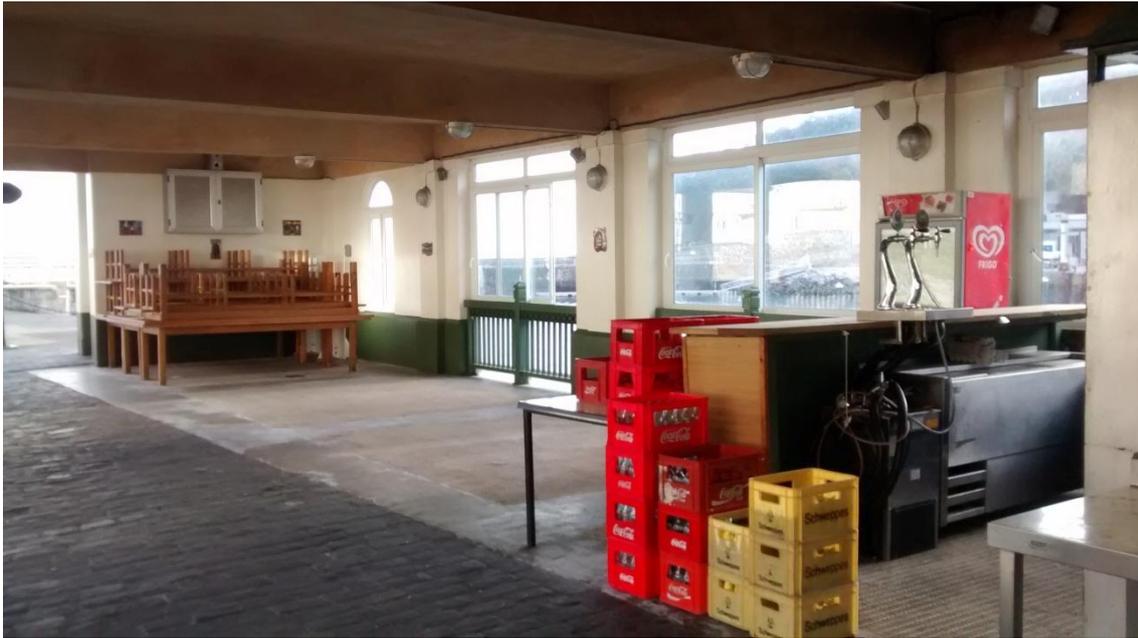
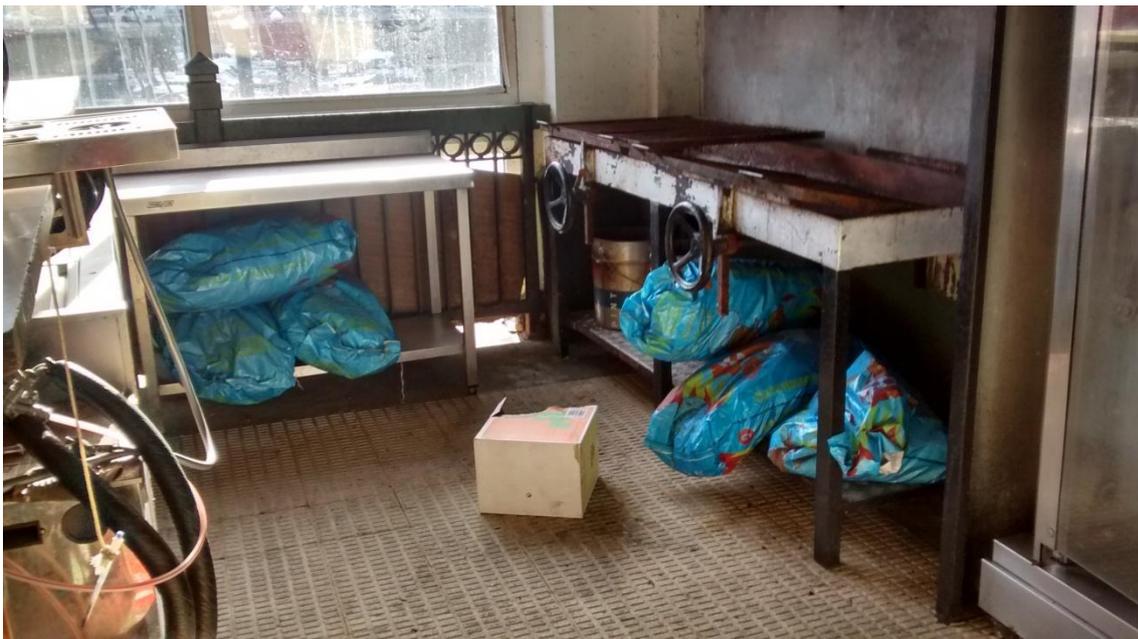
Todo el equipamiento hostelero presenta un estado de conservación muy deficiente y un aspecto general de abandono que degradada la imagen general del edificio.

El espacio de barra está totalmente abierto y en un estado de conservación muy deficiente. Además se utiliza como espacio de almacenaje de productos, cajas y maquinaria.

BARRA PARRILLA:
Se propone la adecuación de las instalaciones y sustitución de equipamiento. Se propone cerrar el espacio.

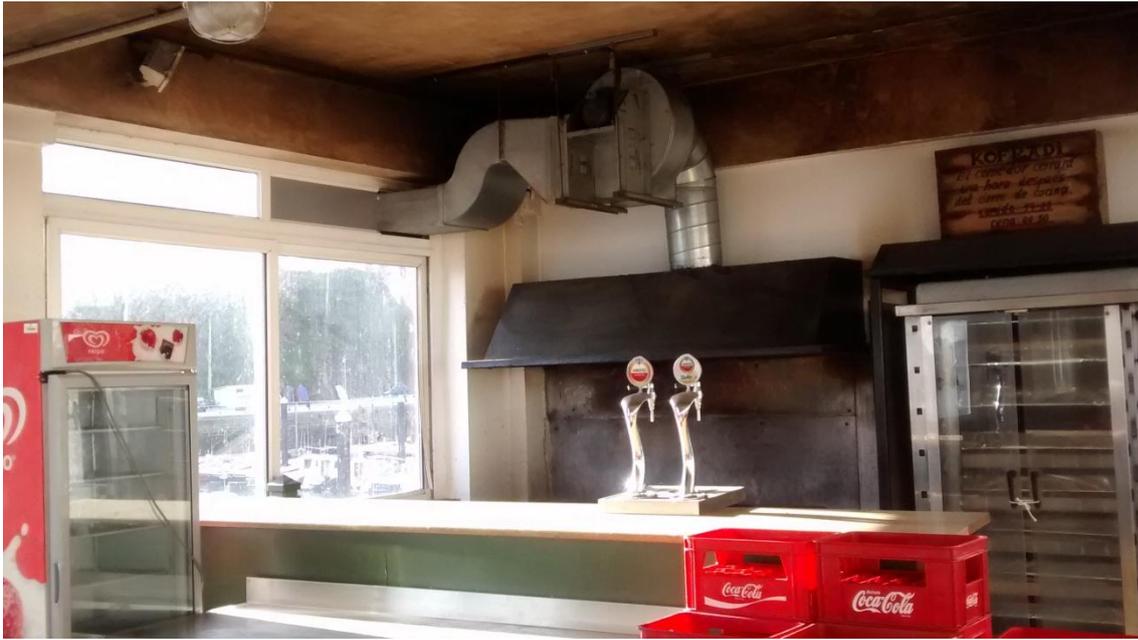
La instalación de extracción de la parrilla, insuficiente, provoca acumulación de humo en el plano de techo ennegreciendo el acabado.

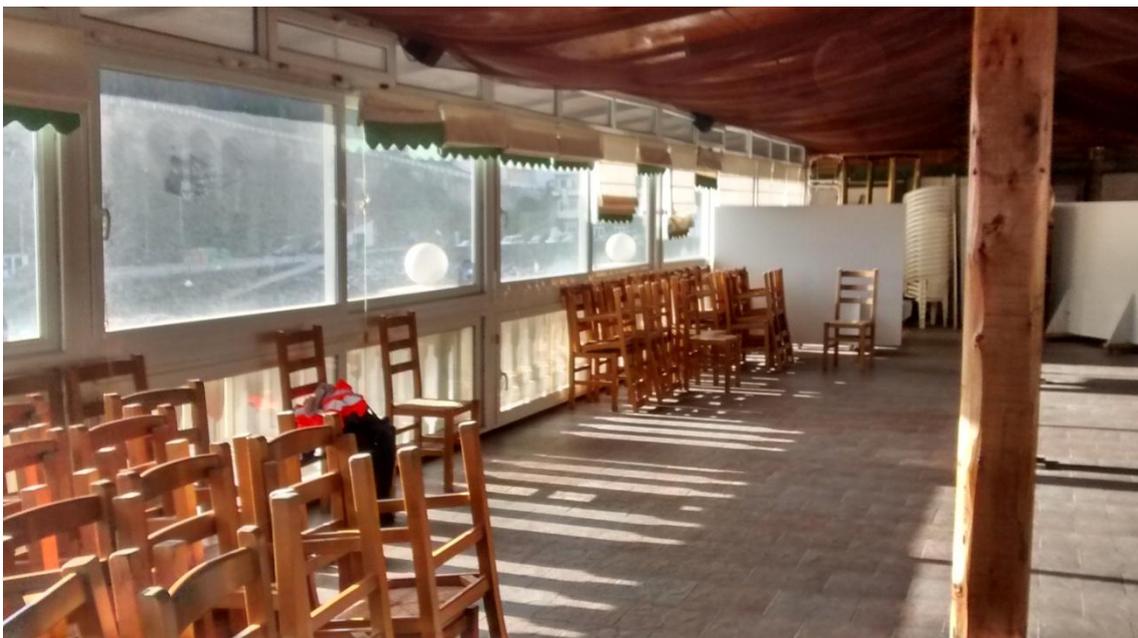
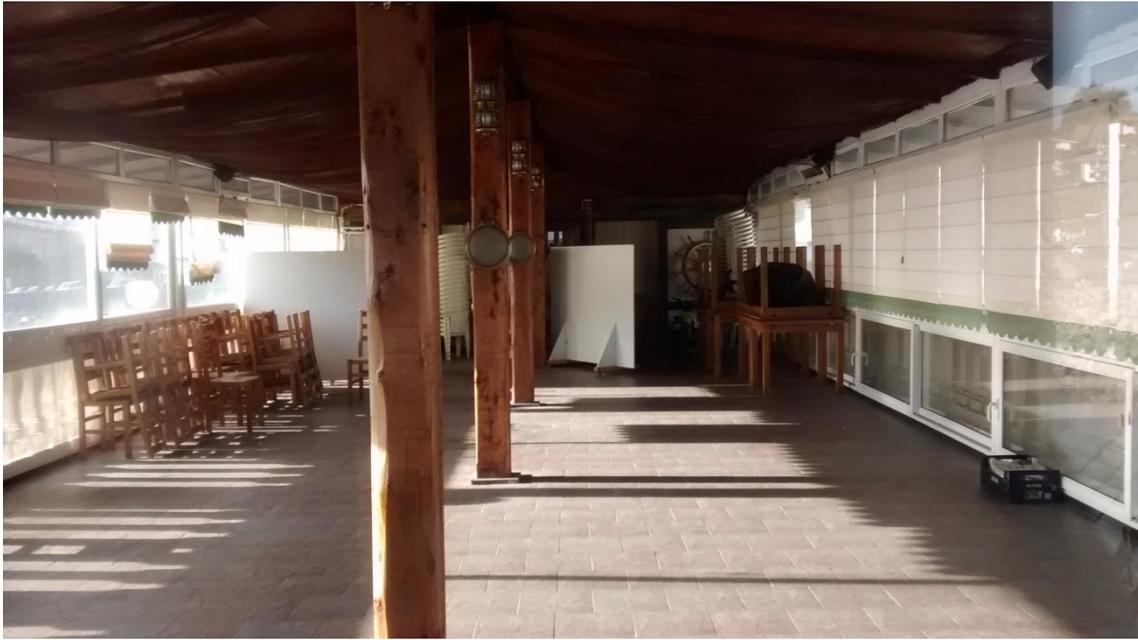
El salón cerrado de planta primera, habilitado como comedor estacional, está actualmente en desuso presentando igualmente una imagen muy deficiente.

El cerramiento y cubrición del edificio anejo constituye un elemento degradante del edificio original al que se adosa. Puesto que tiene un uso estacional muy dudoso se propone su eliminación de cara a recuperar la volumetría del edificio original y permitir la ejecución de una terraza abierta vinculada al comedor de planta primera. Esto permitiría, por otro lado, devolver las vistas originales al comedor de planta primera. Esta acción asociada a la modificación del núcleo de escaleras y la adecuación de aseos públicos permitiría un uso más intensivo del comedor, justificando la inversión en el nuevo equipamiento de cocina.
