INFORME DE ADECUACIÓN DE BAR-RESTAURANTE EN EDIFICIO DE ANTIGUA LONJA EN MUTRIKU.

FEBRERO 2016

DOCUMENTO A_.MEMORIA

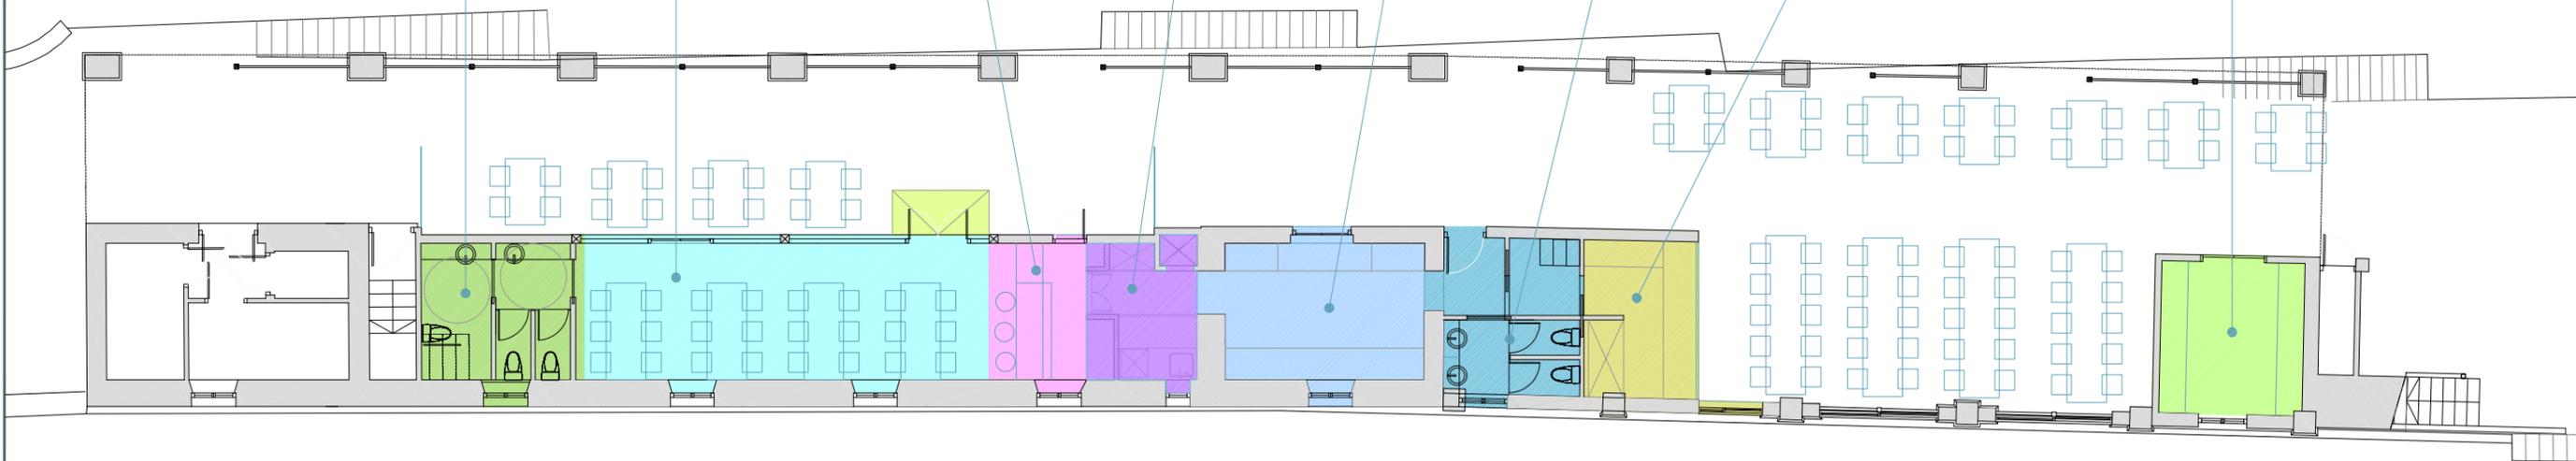
PLANTA BAJA. Reforma de bar restaurante y accesos a plantas superiores

BARRA PARRILLA:
Se propone la adecuación de las instalaciones y sustitución de equipamiento. Se propone cerrar el espacio.

ALMACÉN:
Se propone la ejecución de un nuevo almacén en sustitución del existente.
